## Philips 930 C (Bispehuen)

af Erik Hedegaard Jakobsen

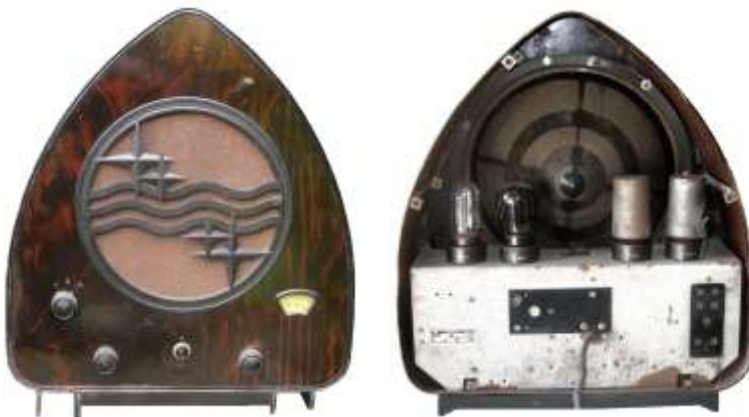
På vores byttedag hos Frans Mortensen, den 10. september, fik jeg krejlet mig til en Philips 930 C - vist herunder - som nu skulle studeres nærmere. På klubbens hjemmeside kunne jeg downloade diagrammet, som dog ikke viste komponentværdier og rørtyper, men det lykkedes på nettet at finde det jeg havde brug for. Philips 930 C er en 3 rørs jævnstrøms detektormodtager og den findes også til vekselstrøm med betegnelsen 930 A. Detektorrøret er en B438K, LF røret en B438 og udgangsrøret en B543. De har samme data som 4 V batterirørene A438 og udgangspentoden B443, men er alle med glødestrøm på 100 mA, B543 dog med 5 V glødespænding. Rørene er så forbundet i serie med en regulatorrør type 1904, der holder glødestrømmen på 100 mA indenfor en spændingsvariation på 50V. I det eksemplar jeg havde med hjem var LF røret dog erstattet med en B415K som har samme data som en A415 batterirør bortset fra glødestrømmen. Betegnelsen K i rørtypen betyder, at røret er indbygget i en rund metaldåse som så skal stelforbindes, sandsynligvis for at undgå, at røret opsamler støj og brum. Det er nok en af de tidligste former for metallisering.

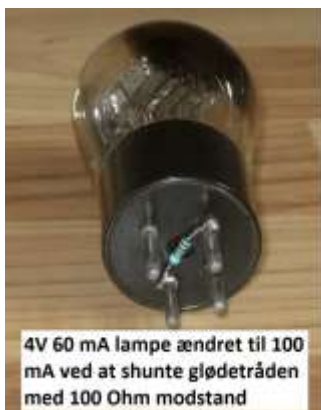
4V 60 mA lampe ændret til 100 mA ved at shunte glødetræden med 100 Ohm modstand

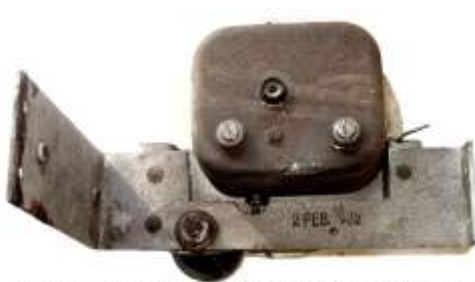
Drejekondensatoren er her udmonteret for reparation af fejlen med kortslutningen mellem rotor og stator, det kunne rettes ved at efterspænde de to skruer der holder kondensatorhuset på plads. Bemærk årstallet 2 FEB 1932

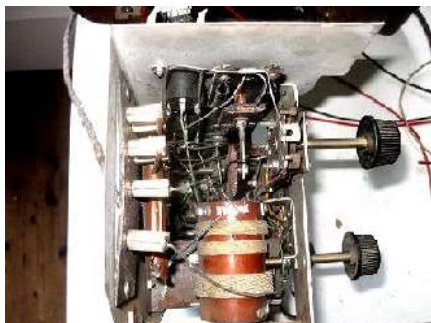
Der er ikke mindre end fire antennebøsninger - mærket 1-2-3-4 - med forskellige kapaciteter forbundet til afstemningsspolen. Antenne 1 er en tom bøsning der ikke er taget i brug, antenne 2 har jeg målt til 40pF indgangskapacitet, ant. 3 til 100pF og ant. 4 til 400pF. De foregående følsomhedsmålinger er alle foretaget med signalet tilsluttet ant. 4. Målingerne herunder er med tilbagekobling trukket an til bedste følsomhed uden selvsving. På LB ant. 4 er dækningsområdet 115- til 280 kHz, laveste frekvens med en følsomhed på 14 mV og højeste frekvens på 3 mV. På MB ant. 4 er dækningsområdet 535- 1171 kHz, laveste frekvens med en følsomhed på 4 mV og højeste frekvens på 0,6 mV. På MB ant. 2 er dækningsområdet 560- til 1574 kHz, laveste frekvens med en følsomhed på 25 mV og højeste frekvens på 2,5 mV. Det ses at følsomheden varierer meget over afstemningsområdet, som det altid er tilfældet når antennen kobles til toppen af afstemningsspolen. Årsagen er, at kredsimpedansen falder meget jo større afstemningskondensatoren er. Til gengæld bliver selektiviteten så også væsentlig bedre.

Her det indre af modtageren. Næsten alle indre forbindelser består af fortinnet uisoleret kobbertråd, så det gælder om ikke, at lave kortslutninger når man måler med spænding på. Herunder pertinakspladen med modstande og den store kondensatorboks.
