## Beocord 84 U restaureret

Bjarne Birger har netop restaureret sin ny erhvervede Beocord 84U, som ikke havde været i drift i årtier.

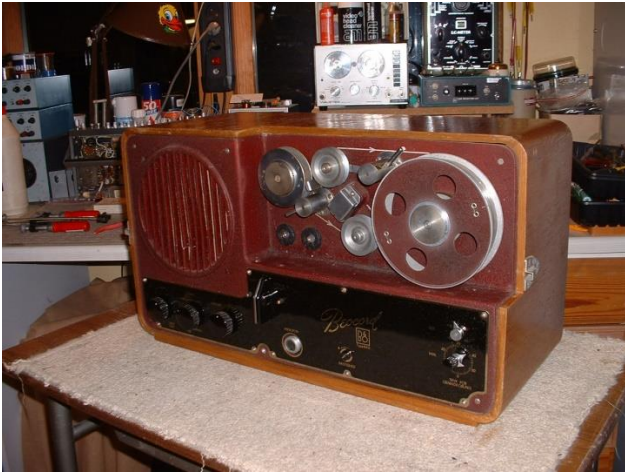
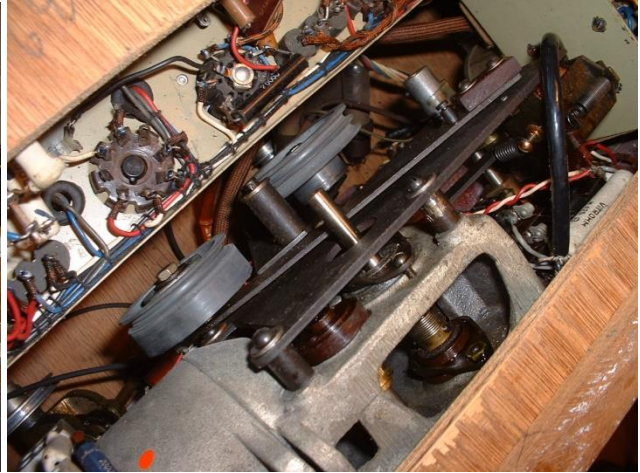
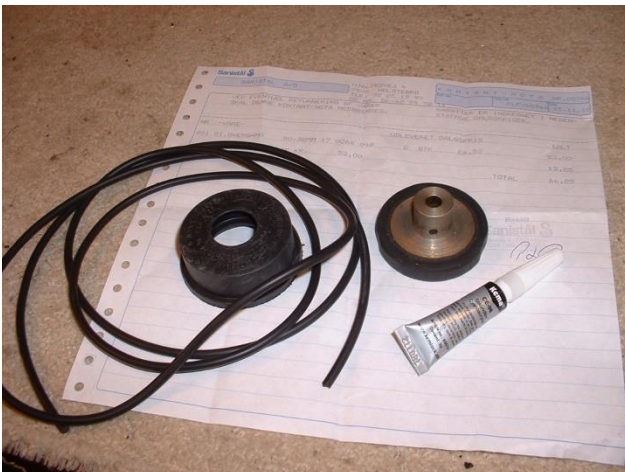
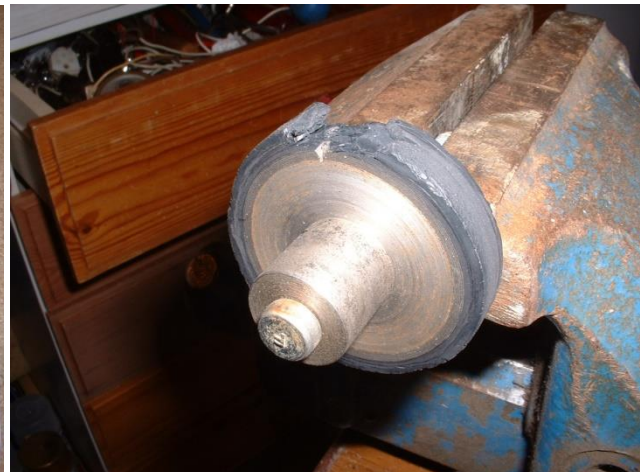
Gummiet på mellemhjulet var forstenet og elektrolytterne tørret ud.
