HF/detektordag hos Viggo Kristensen den 23. oktober 2010

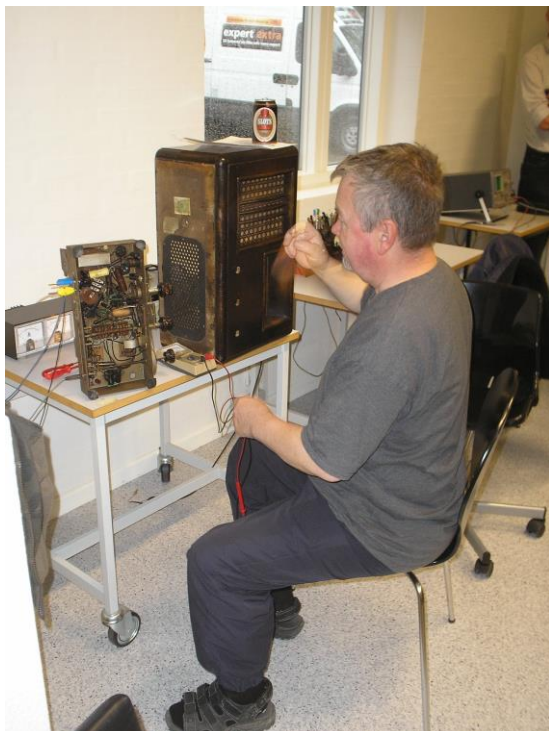
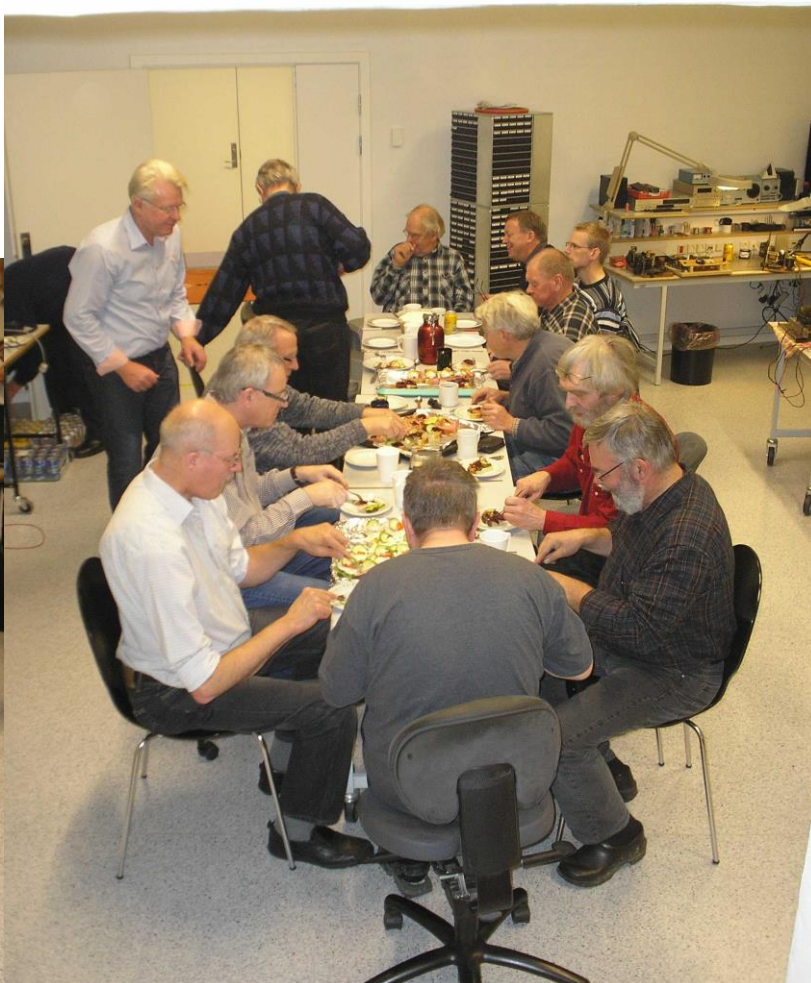
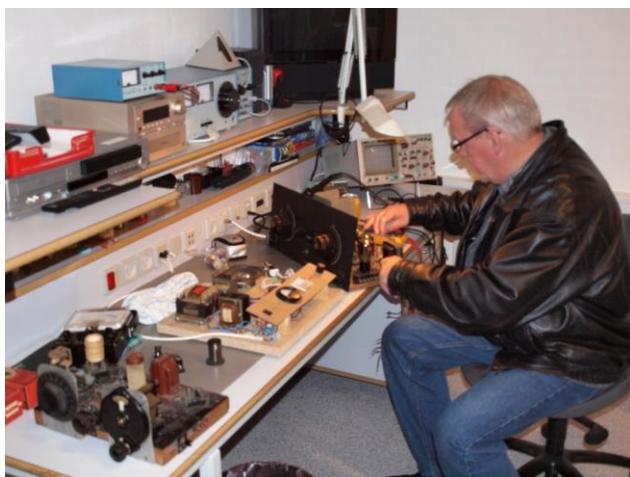
Bjarne foreslog at vi begyndte med at teste vores rør. Til det formål havde Carsten lavet en meget primitiv – men effektiv rørprøver. Den var monteret på et bræt. Første sad en transformator med ensretter og elektrolyt som afgav anode og gitterspænding til en rørsokel. Gitterspændingen kunne reguleres med et potentiometer. Anodestrømmen kunne aflæses på et lille voltmeter. Glødspændingen kom fra en IC regulerer strømforsyning.

Når røret var sat i og gløden ok. Kunne man aflæse anode strømmen ved at dreje på potentiometret. Virkede det, var røret ok. Ved at sætte potentiometret på det punkt hvor anode strømmen var ca. det halve af fuld udslag, havde man fundet rørets bedste arbejds punkt. Ved at dreje potentiometret til max udslag på anode strømmen. Kunne man aflæse max strømmen og sammenligne den med fabrikantens (rørbog) oplysninger om hvad anode strømmen kunne forventes at være. Hvis man f. eks aflæste 1,5 mA. Som max strøm og rørbogen sagde 3 mA. Var røret halv slidt op!
